Journal of Environmental Analysis and Progress

Impactos do rompimento da barragem de rejeitos de Brumadinho, Brasil: uma análise baseada nas mudanças de cobertura da terra

Impacts from the tailings dam rupture of Brumadinho, Brazil: an analysis based on land cover changes

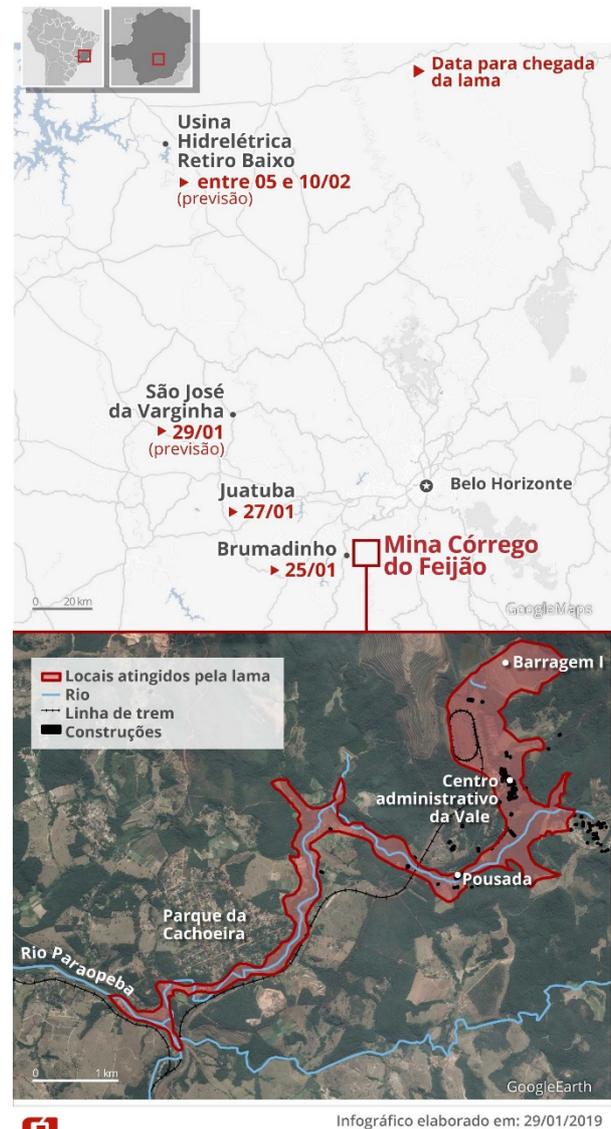
O maior impacto imediato do rompimento da barragem foi o de perdas humanas. Até o dia 02 de fevereiro de 2019, oito dias depois do rompimento, foram contabilizadas 110 mortes e 238 pessoas desaparecidas (G1, 2019). O grande número de mortes no desastre está relacionado, principalmente, à localização das áreas administrativas da empresa, próximas à barragem rompida, e de residências, que se estendiam desde as proximidades da mina até a comunidade de Parque da Cachoeira (Figura 1).

Imagens aéreas e fotografias do terreno mostram que rejeitos cobriram grande extensão de terras, danificando estruturas empresariais, moradias, atividades agropecuárias e vegetação nativa (G1, 2019) (Figura 1). Entretanto, no âmbito quantitativo, pouco se sabe sobre o tamanho e composição das áreas atingidas, o que dificulta o dimensionamento, caracterização e mitigação dos

Figura 1. Esquematização da localização da mina Córrego do Feijão e das localidades atingidas pelo rompimento. Fonte: G1 (2019).

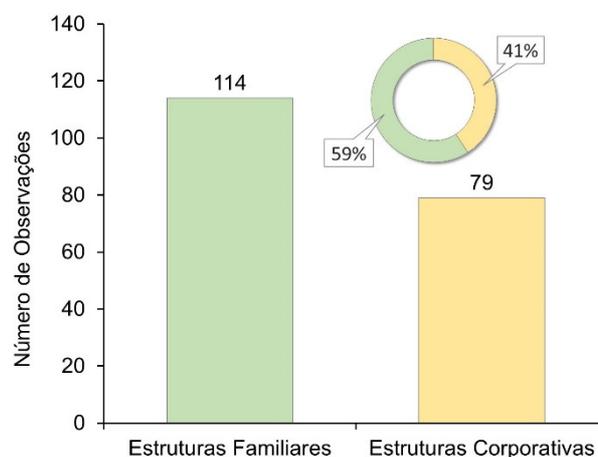
Figura 4. Número de estruturas permanentes atingidas pelos rejeitos de mineração.

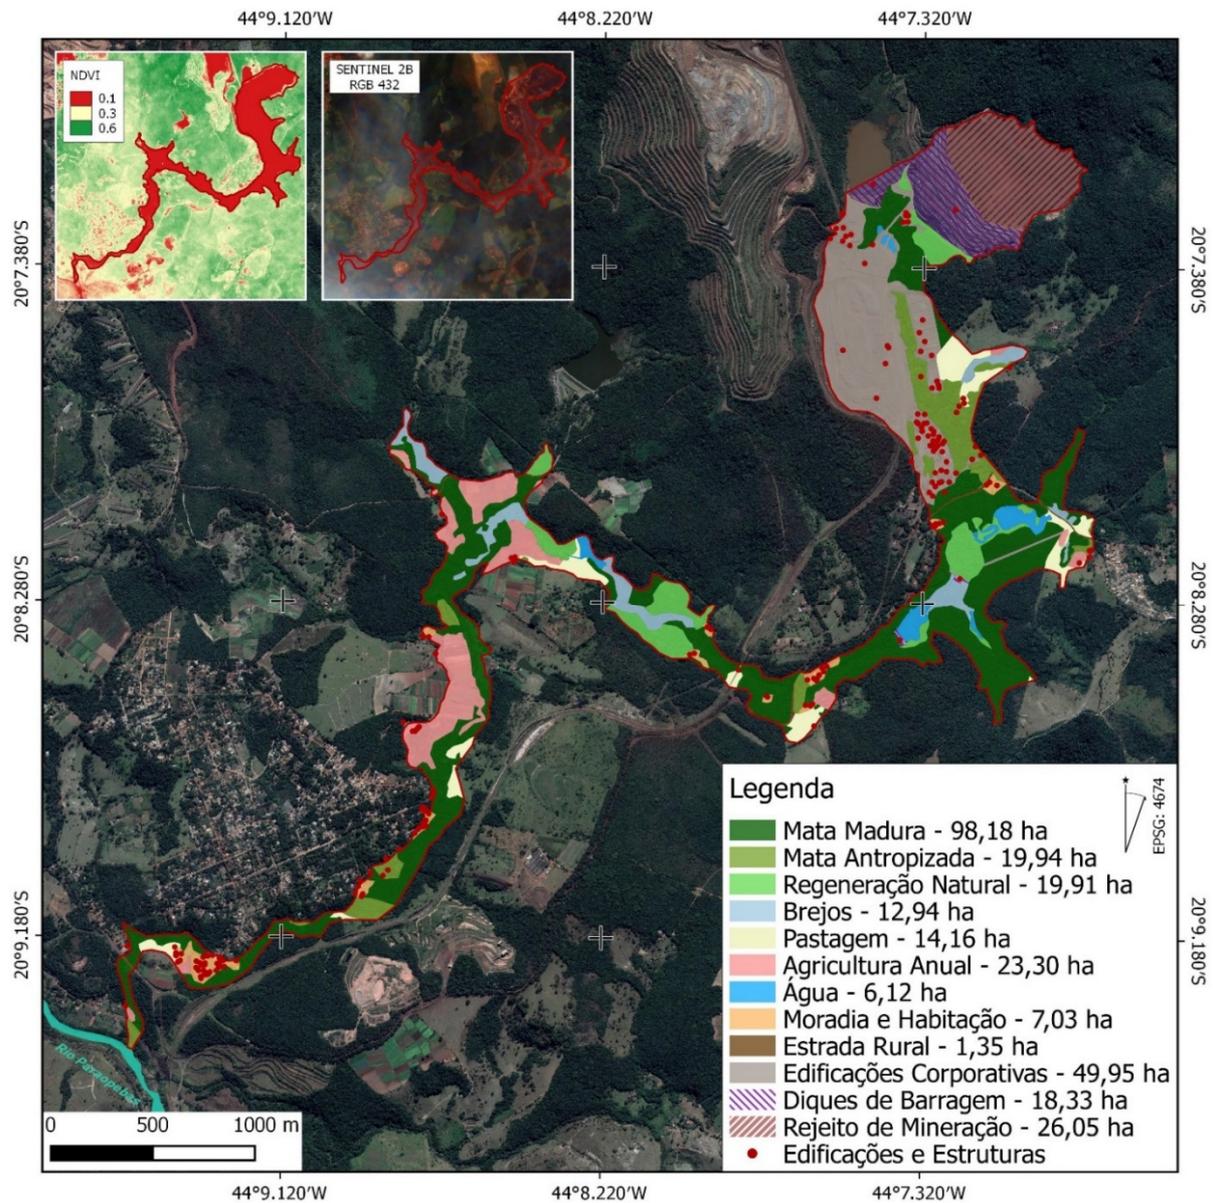
antes do soterramento por lama (Figura 2). Os rejeitos cobriram um total de 297,28 ha de terras, a maioria terras baixas e relativamente planas, circundantes ao leito de cursos d'água. Foi identificada uma grande variabilidade nas coberturas, o que permitiu o mapeamento de 12 classes de cobertura da terra. Os resultados apresentados na Figura 2 evidenciam que muitas edificações e estruturas fixas foram destruídas pela lama, além de áreas de atividade agrícola e vias de circulação.

Figura 2. Área coberta pelos rejeitos e cobertura original das terras, anteriormente à catástrofe. Imagem de fundo: *Google Earth*, 01/06/2018.

A lama cobriu grande extensão de terras férteis da região (Figura 2). Além da contaminação geoquímica, o ressecamento do rejeito de minério de ferro gera uma camada pouco argilosa, densa e

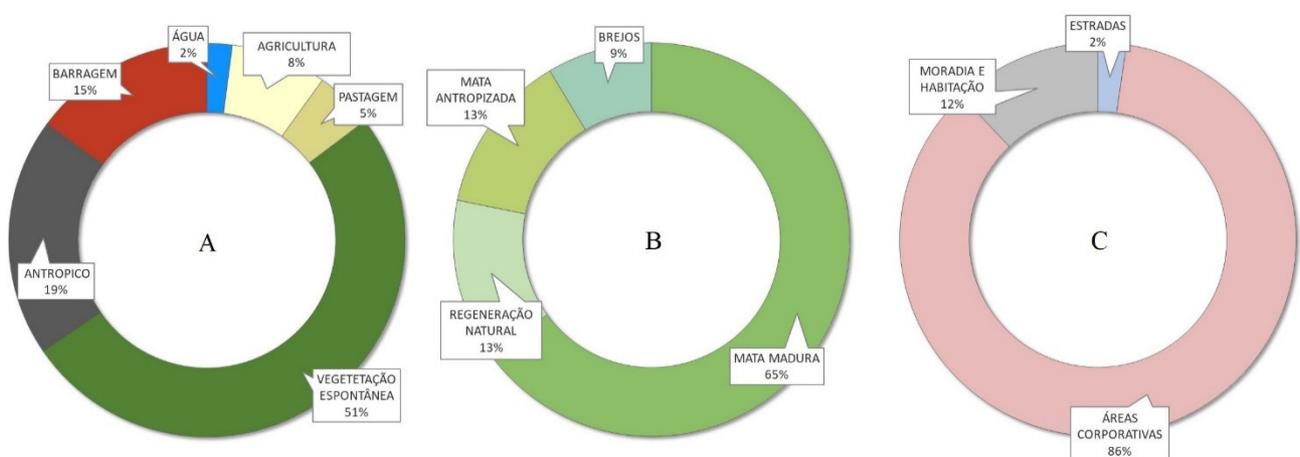
A Figura 3A mostra um esquema da distribuição das coberturas da terra da área atingida pelos rejeitos de mineração. Antes do rompimento, atividades agropecuárias ocupavam 37,9 ha. Em relação à área total, 8% das terras eram ocupadas por agricultura, 5% por pastagens, 2% por corpos hídricos superficiais e 15% por componentes das próprias barragens rompidas/danificadas (como maciços e leito). Cerca de 19% da área atingida era ocupada por atividades antrópicas não agrícolas e os 51% restantes da área atingida eram cobertos por vegetação espontânea.

A maior parte da vegetação espontânea estava conservada (65%), e cerca de 26% era vegetação em estágio intermediário de conservação. Além disso, 9% da vegetação era de ambiente pantanoso, de grande importância para a biodiversidade e proteção dos recursos hídricos (Figura 3B).

Em relação aos 57 ha de terrenos antropizados (19% da área atingida, Figura 3A), 86% correspondiam a áreas corporativas; 12% eram ocupados por moradias e habitações, e 2% eram estradas rurais (Figura 3C). Apesar da maior área destruída estar relacionada a atividades empresariais, os bens imóveis familiares foram os mais atingidos: 59% das estruturas comprometidas (Figura 4). As perdas estruturais foram grandes, visto que um total de 193 estruturas foram diretamente atingidas pela lama.

Figura 3. A. Particionamento das coberturas da terra na área atingida pelos rejeitos; B. Particionamento das áreas de vegetação espontânea que foram atingidas (nativa); C. Particionamento das coberturas antrópicas não agrícolas que foram atingidas (não inclui barragens).

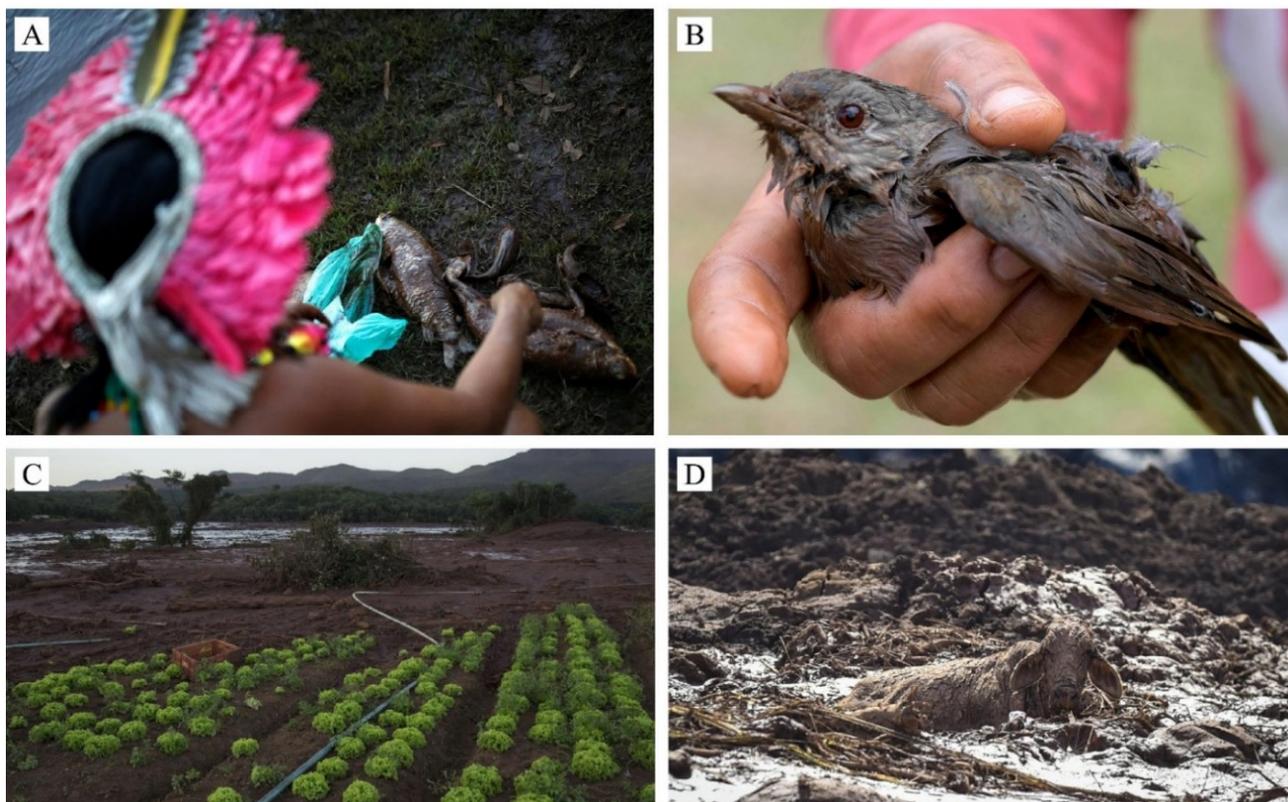
Não só a ictiofauna foi afetada, mas toda a vida silvestre (Figura 5AB), pois 51% da área atingida são ecossistemas naturais ricos em biodiversidade, dos quais mais de 65% (98,18 ha) eram matas em estágio ecológico avançado (Figuras 1 e 2). A gravidade dessa perda é acentuada devido ao fato de as florestas afetadas serem estacionais semidecíduais em um ecótono Cerrado/Mata Atlântica (IBGE, 2004) - dois *hotspots* de biodiversidade altamente ameaçados (Myers et al., 2000). A presença de rejeitos de mineração nesses ecossistemas poderá provocar biodisponibilização, bioacumulação e distribuição regional de metais pesados, comprometendo a biodiversidade e resiliência ambiental em grande escala espacial (Dias et al., 2018; Queiroz et al., 2018). Impactos severos sobre a fauna marinha poderão ocorrer, caso a lama atinja o oceano via foz do rio São Francisco (Magris et al., 2019).

espaça, que impede fisicamente a prática agropecuária (Silva et al., 2016). Os terrenos atingidos ocupavam as partes baixas do relevo, onde havia maior concentração de matéria orgânica e argila de maior atividade, o que propicia disponibilidade de água e nutrientes (Schaefer, 2013). Assim, as terras atingidas eram as relativamente mais férteis, em comparação aos recursos oferecidos pelos latossolos e cambissolos dominantes regionalmente (FEAM, 2010). Por ocuparem esses solos, extensas áreas de agricultura anual foram destruídas, principalmente culturas olerícolas, como alface e outras culturas folhosas (Figura 5C). Ao destruir 14,16 ha de pastagens, a lama também soterrou bovinos e outros animais domésticos (Figura 5D).

Figura 5. Alguns impactos do rompimento da barragem da mina do Córrego do Feijão. A. Indígena Pataxó Hã-hã-hã recolhe peixes mortos no rio Paraopeba; B. Ave silvestre atingida pela lama; C. Solos e culturas agrícolas contaminados; D. Animas domésticos soterrados. Fonte: El País (2019ab) e Globo Rural (2019).
